„Bismarckhaus“ in 70197 Stuttgart

Stand der Baustelle

Bauvorhaben: „Bismarckhaus“, Schwabstr. 75-77 in 70197 Stuttgart
Betrachtungszeitraum: Februar 2014
Bauherr: Demiri

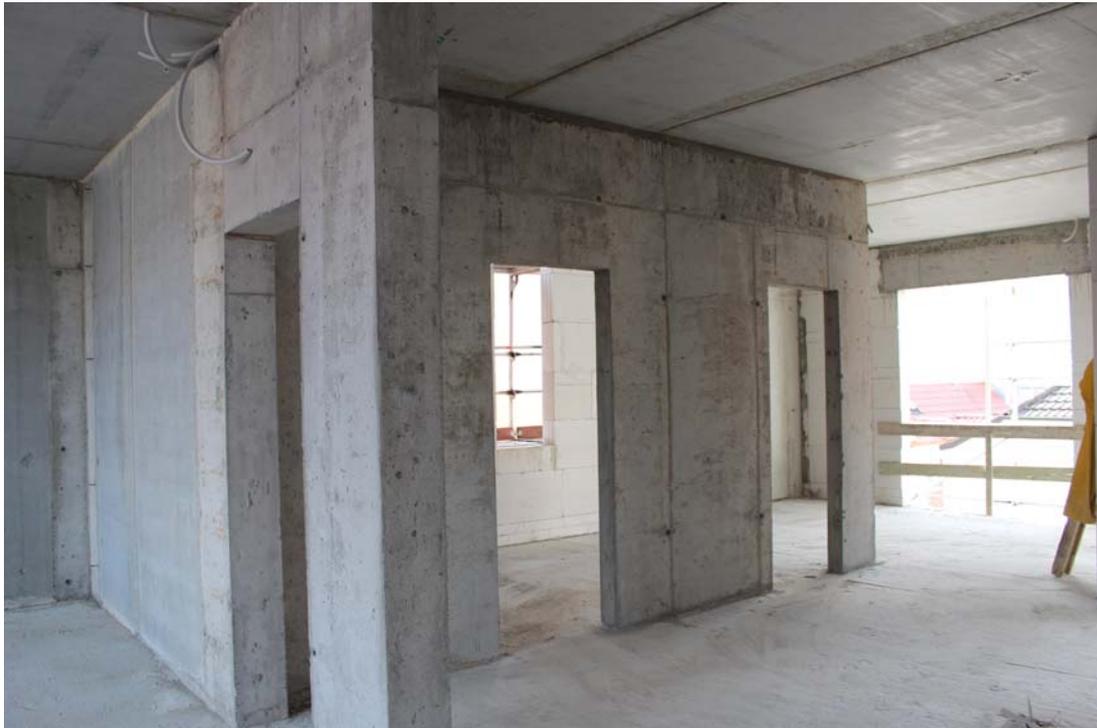
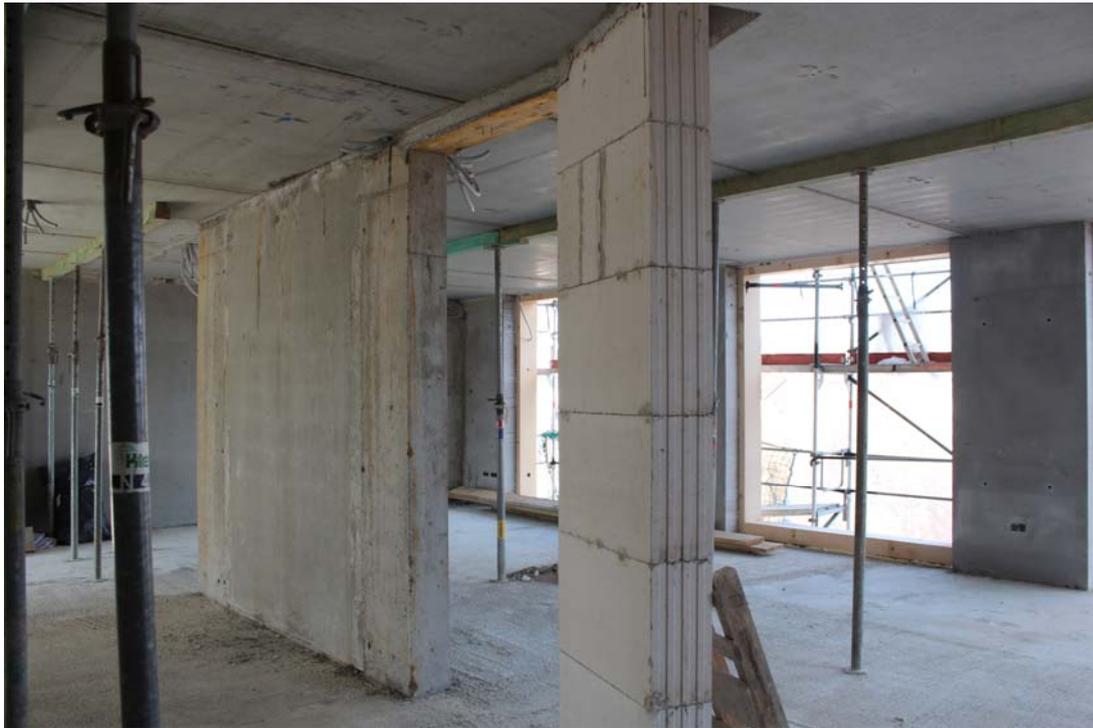
1. Erstellung der Hohlwände im EG – DG

Im Bauvorhaben sind die Hohlwände bis einschließlich DG angebracht und betoniert. Die Schal, Bewehrungs- und Betonarbeiten in den Wohnungen sind vollständig abgeschlossen.

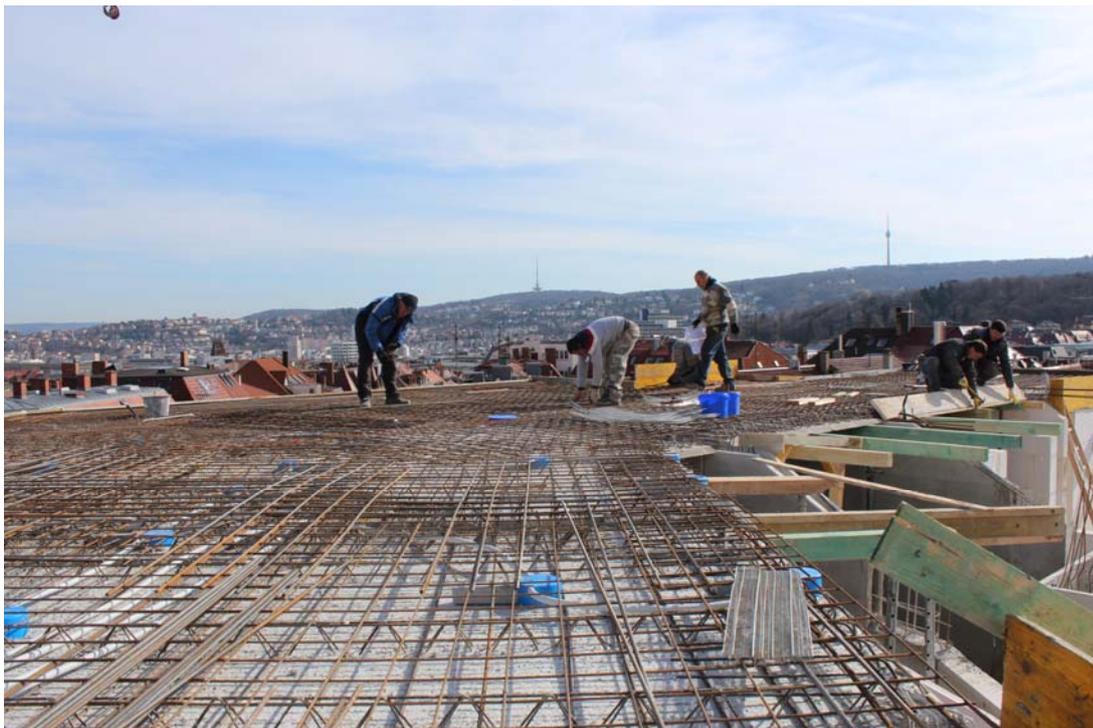
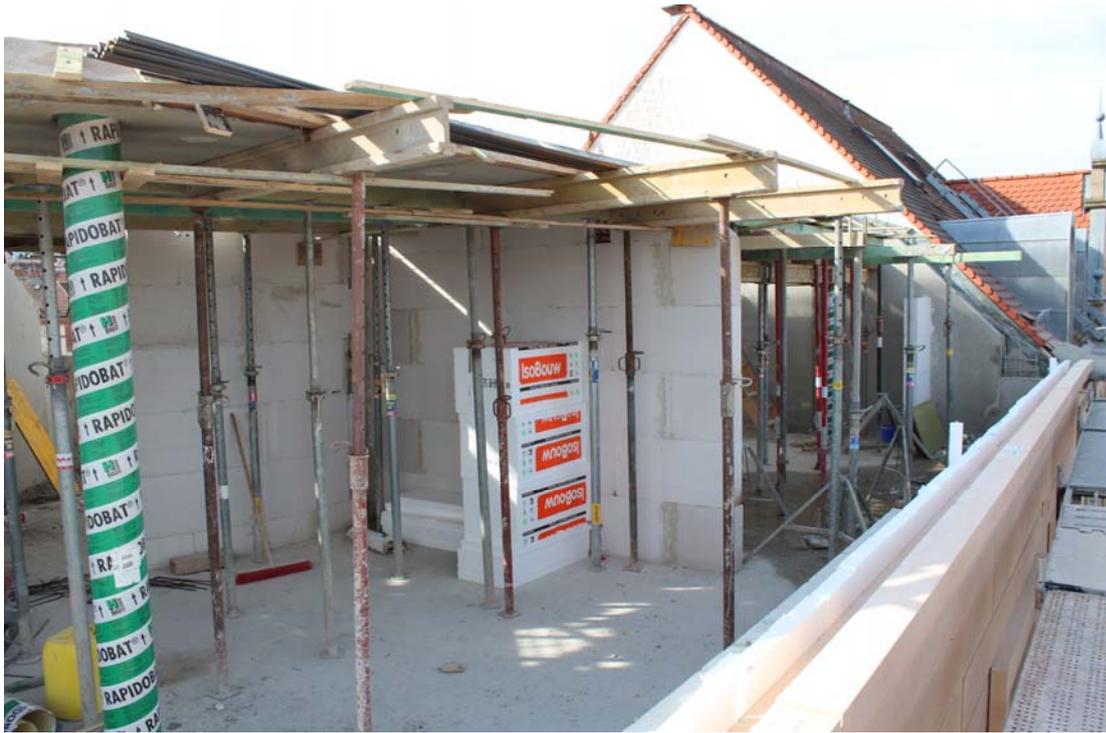
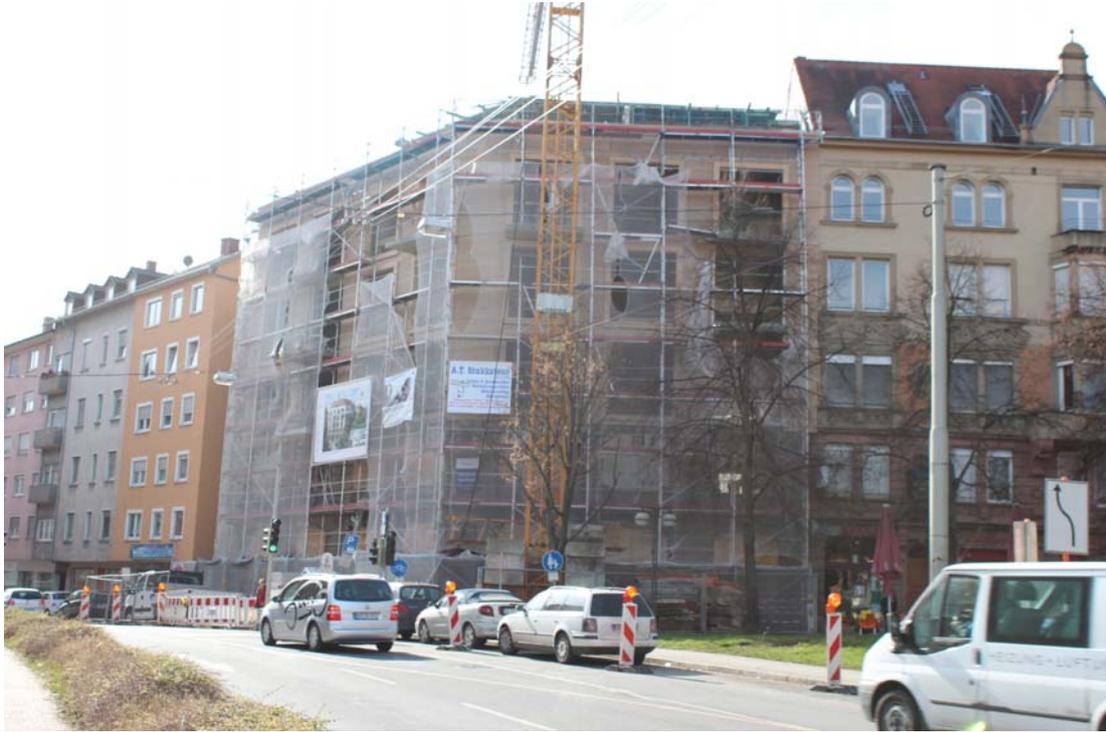
2. Decke über 4.OG – DG

Die Wohnungsdecken bis einschließlich DG sind aus Elementdecken und Ortbetonergänzungen hergestellt. Im Anschluss an diese Arbeiten beginnt der Zimmermann mit seinem Gewerk.

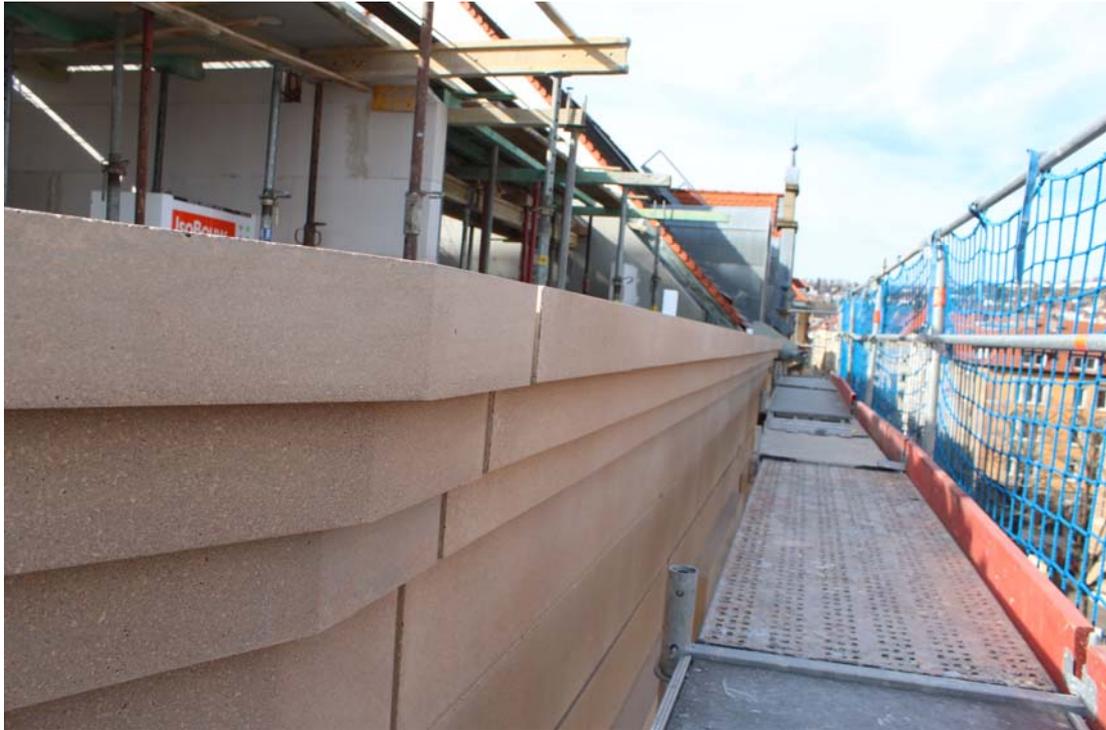
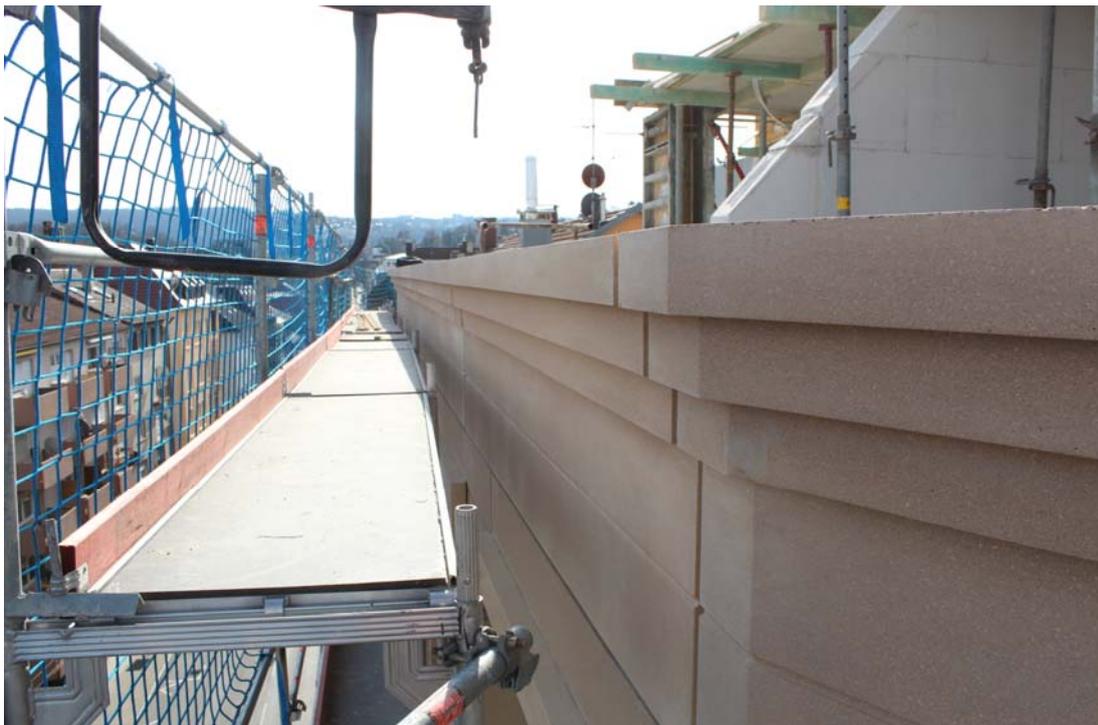
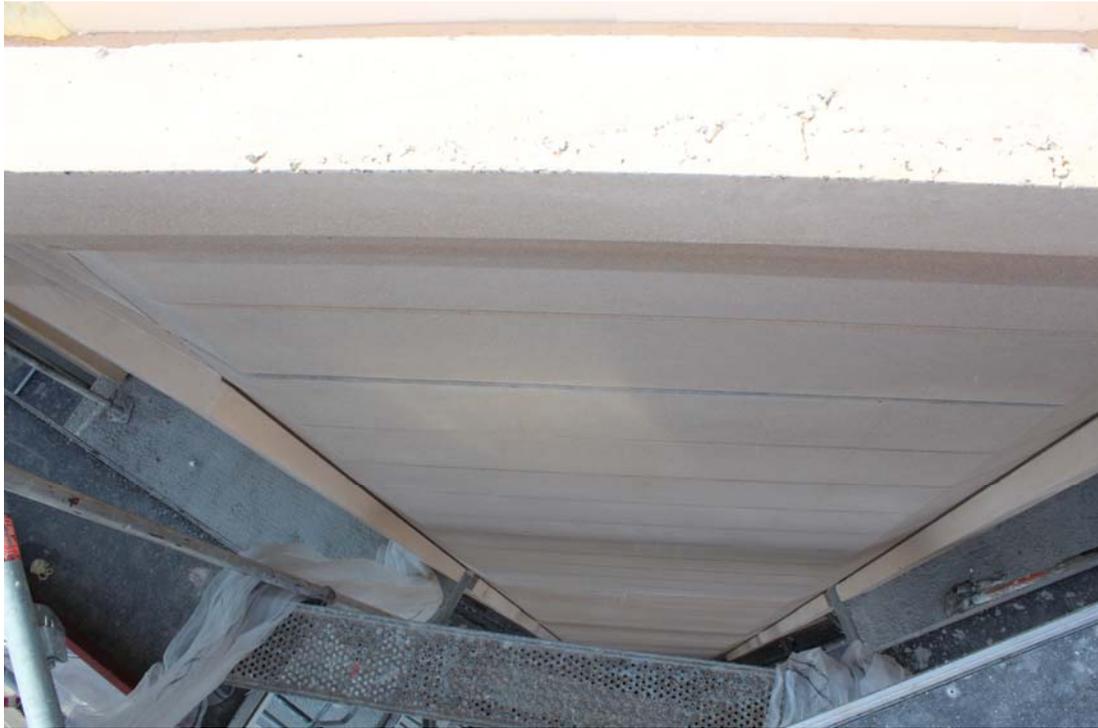
3. Fassadenelemente

Die Fassadenelemente im Bereich der Schwabstrasse 75-77 sind vollständig angebracht. Die Fassadenoberfläche wird durch Folien vor Beschädigungen geschützt.

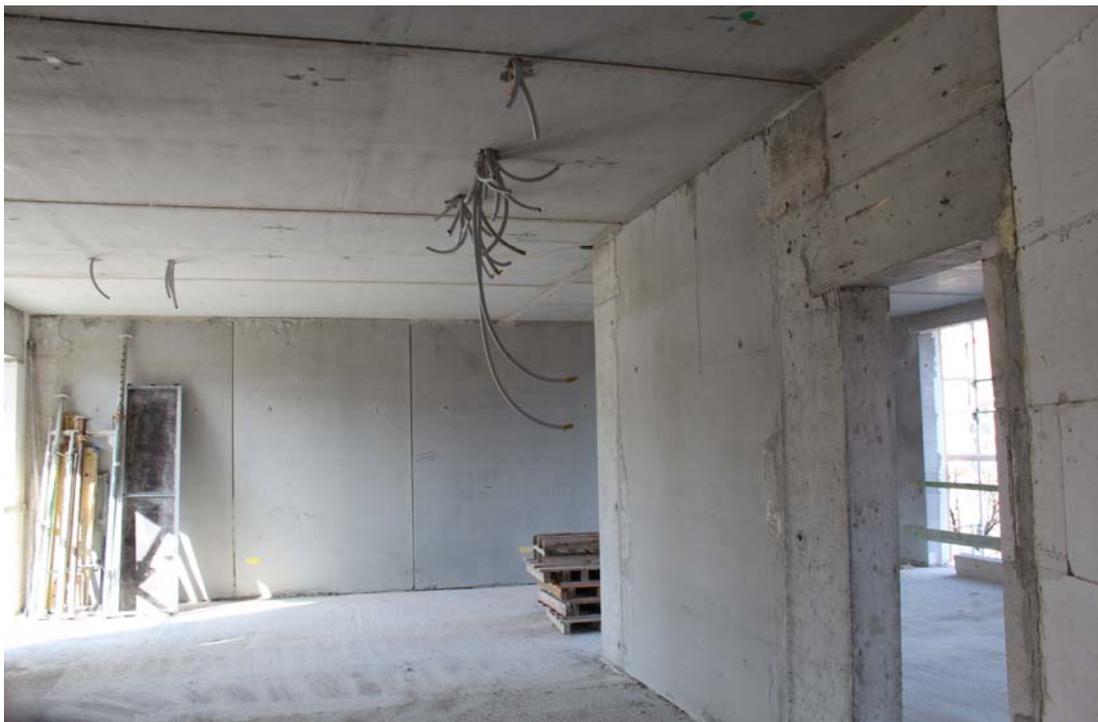
4. Einlegearbeiten Elektro

In den Elementdecken und Wänden der Wohnungen wurden bereits vor der Betonage Einlegearbeiten für das Gewerk Elektroinstallation ausgeführt.
