## „Bismarckhaus“ in 70197 Stuttgart

# Stand der Baustelle

Bauvorhaben: „Bismarckhaus“, Schwabstr. 75-77 in 70197 Stuttgart  
Betrachtungszeitraum: Mai – Juni 2014  
Bauherr: Demiri

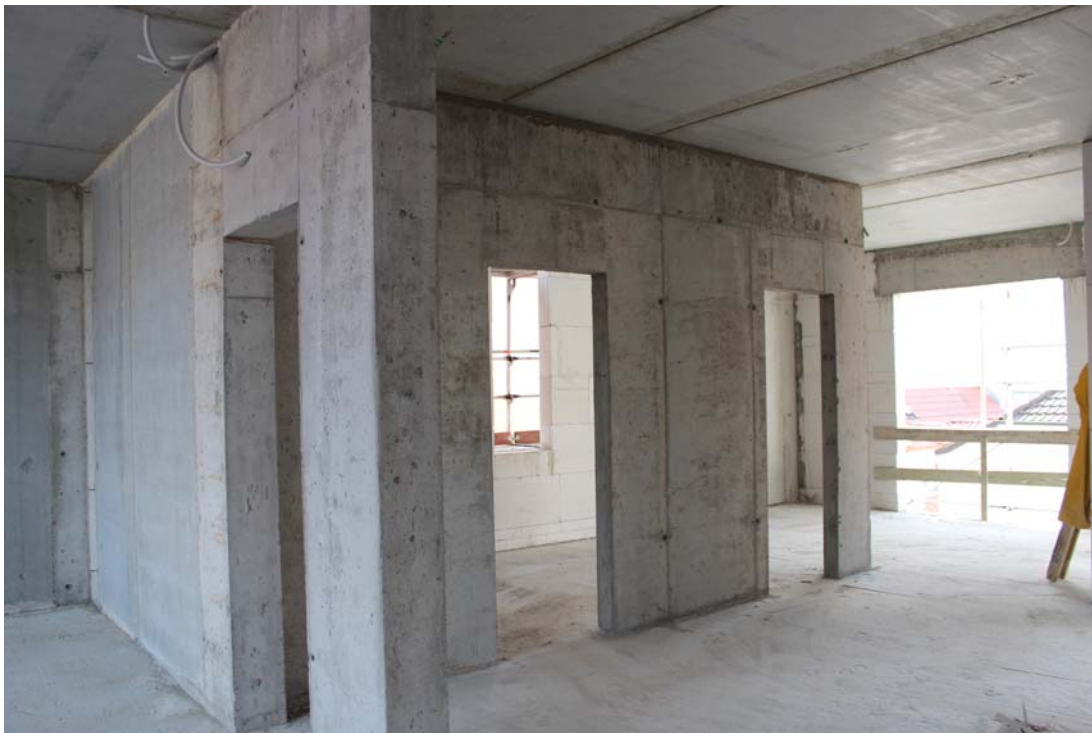
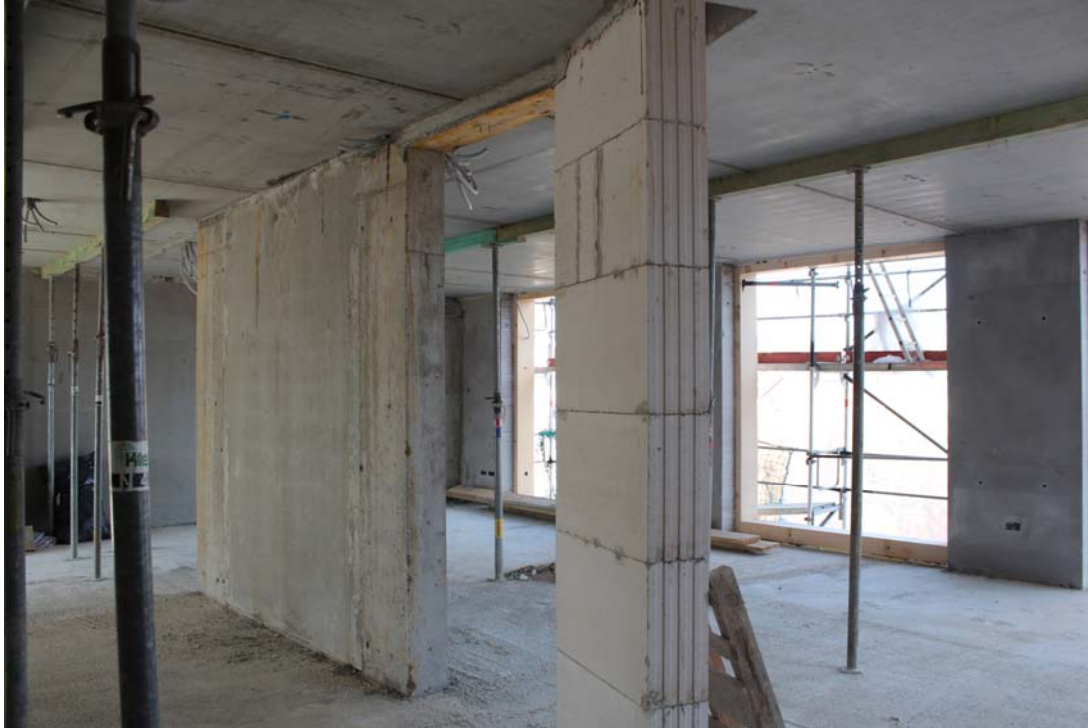
### 1. Rohbauarbeiten UG – DG

Im Bauvorhaben sind die Rohbauarbeiten einschließlich Mängelbeseitigung vollständig abgeschlossen.

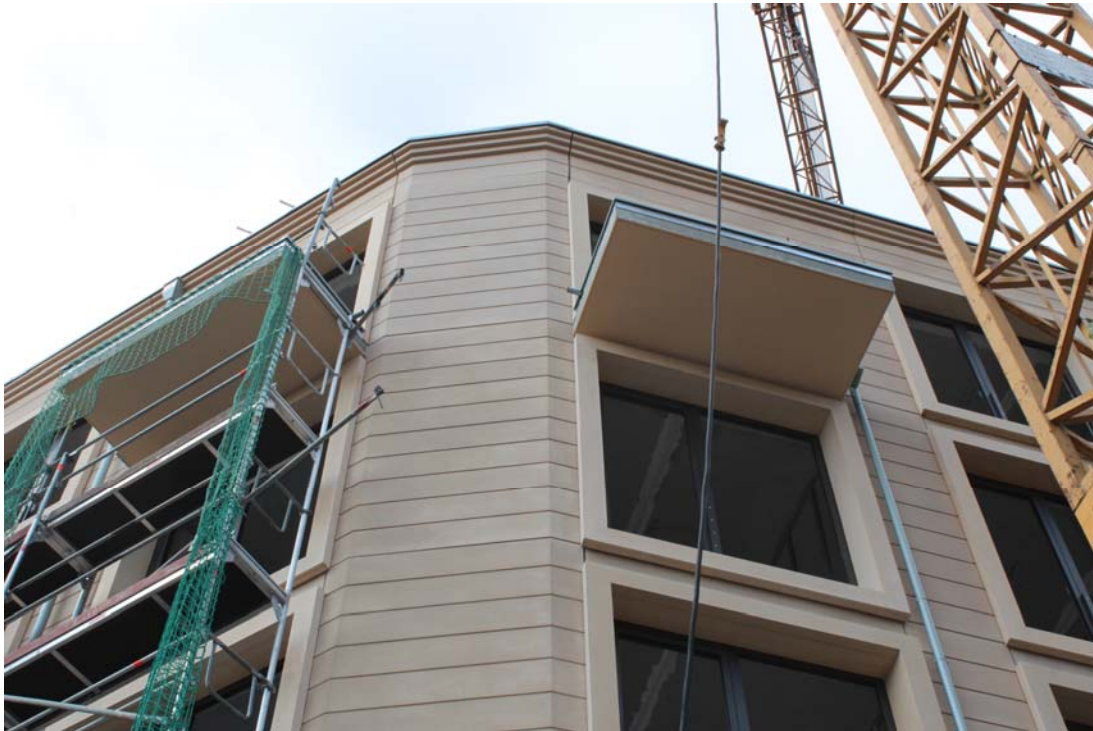
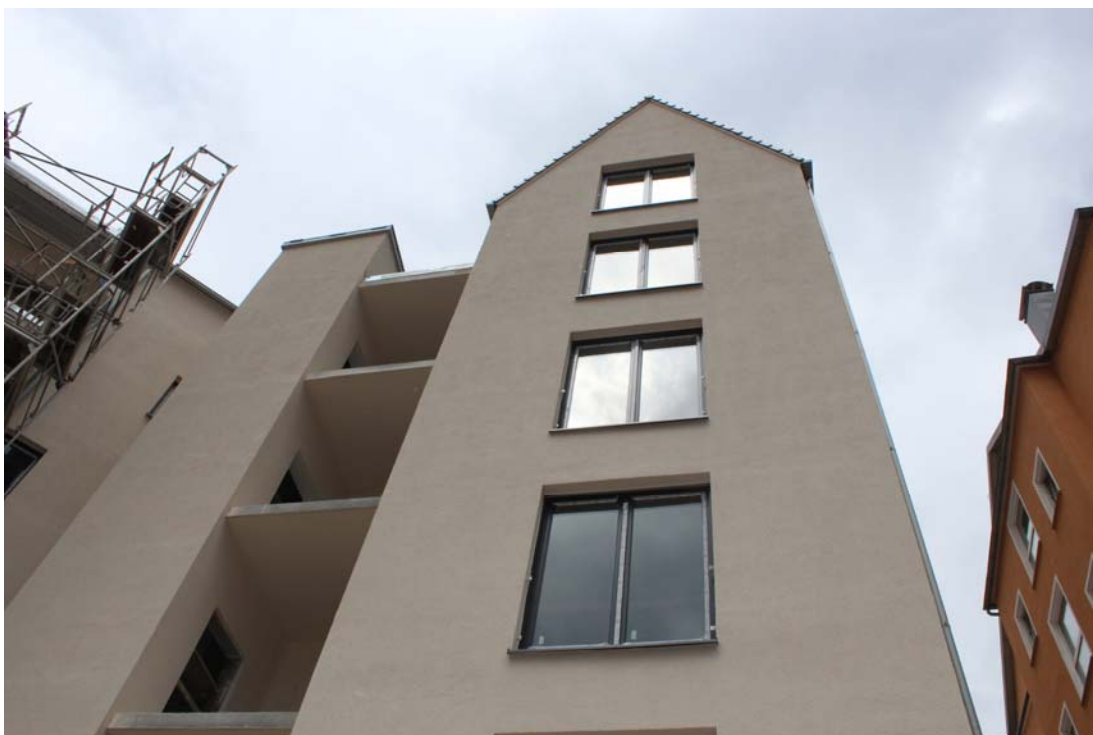
## 2. Fassadenelemente - WDVS

Die Fassadenelemente im Bereich der Schwabstrasse 75-77 sind vollständig angebracht. Die Fassadenoberfläche wird durch Folien vor Beschädigungen geschützt. Die Fassade hinten ist ebenfalls fertiggestellt. Oberputz, Anstrich und Egalisationsanstrich sind aufgebracht.

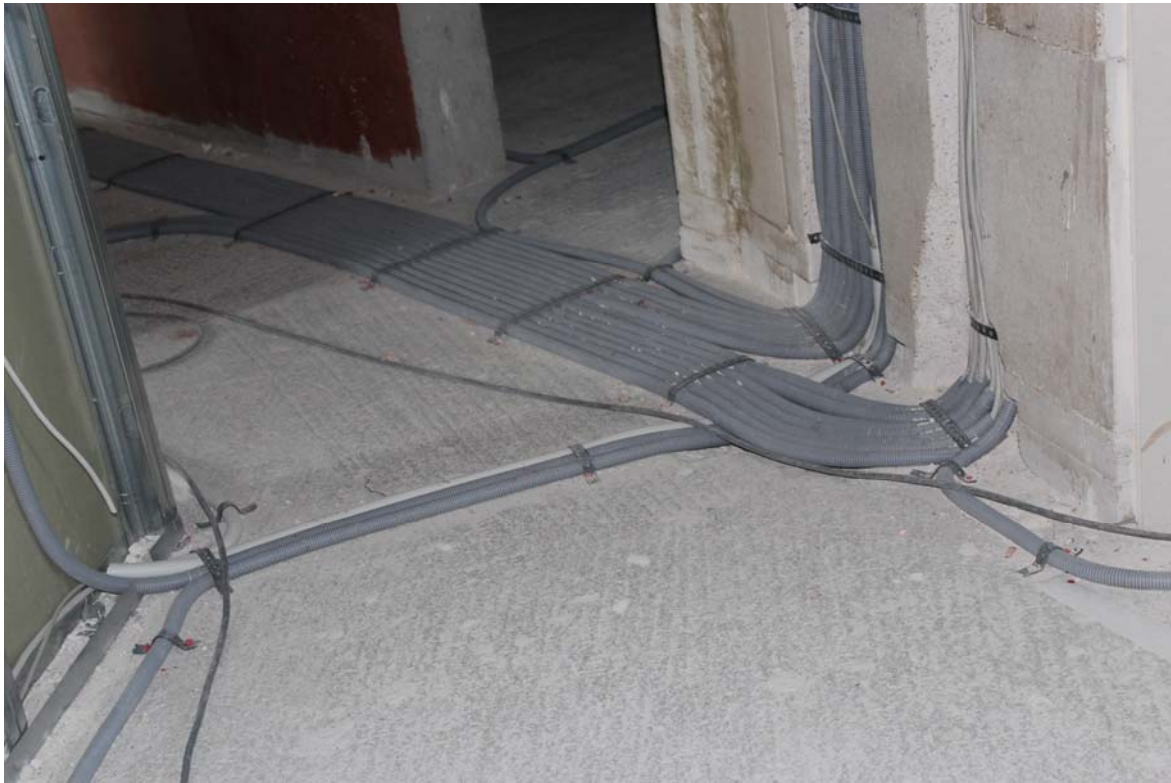
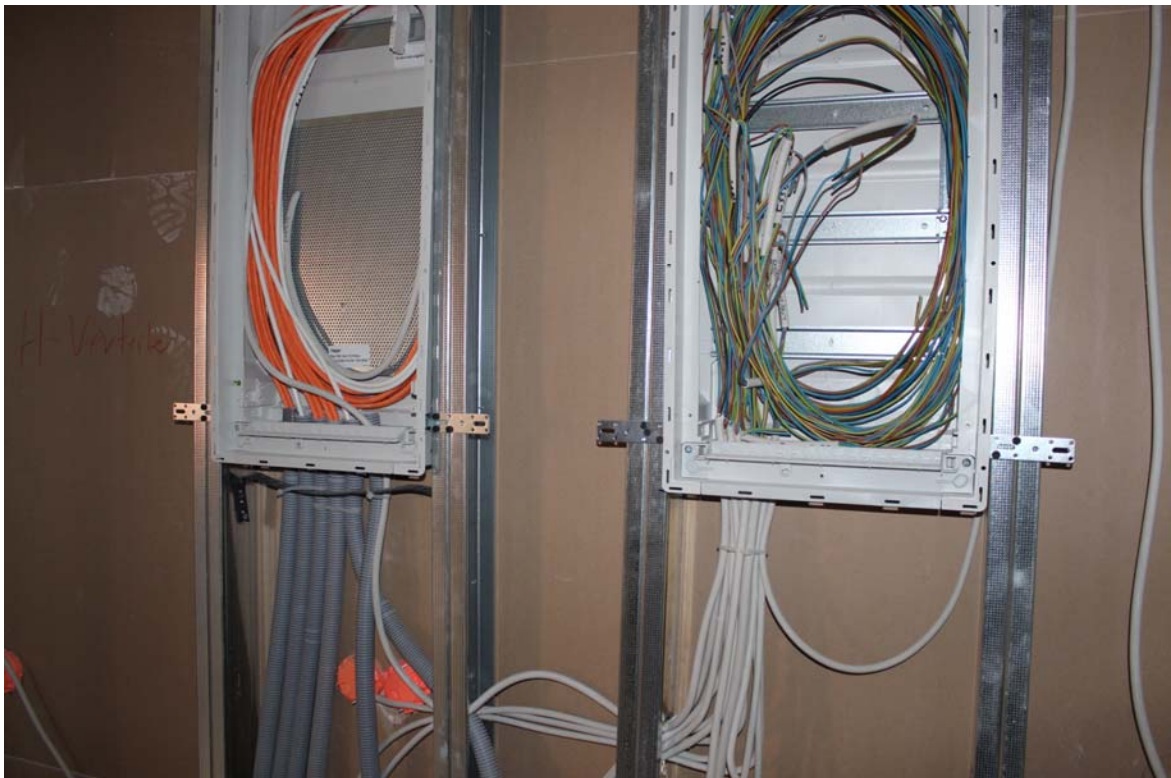
### **3. Einlegearbeiten Elektro**

In den Elementdecken und Wänden der Wohnungen wurden bereits vor der Betonage Einlegearbeiten für das Gewerk Elektroinstallation ausgeführt. Die Verkabelung der Innenbereiche gemäß der Elektroplanung wird derzeit ausgeführt.

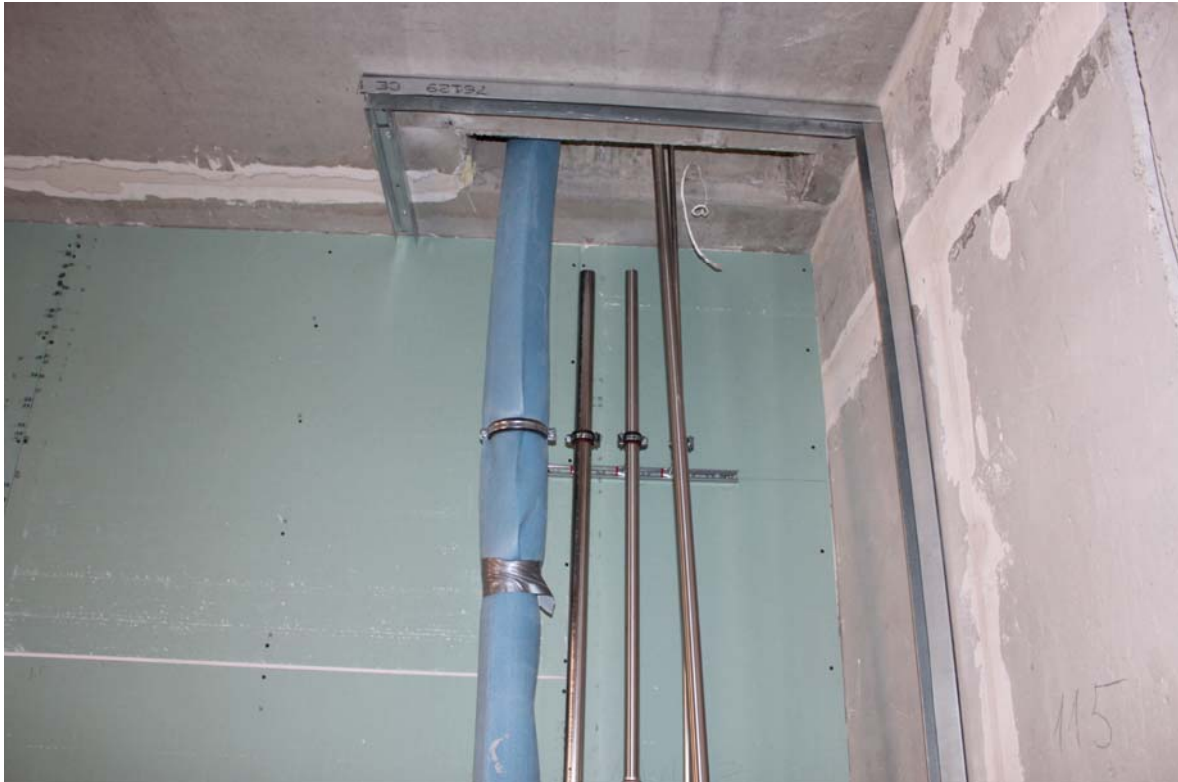
#### 4. Rohinstallation Heizung-/ Sanitär

Die Steigstränge sind zum Teil ausgeführt. Die Rohinstallation Trinkwasser/Schmutzwasser so wie Entlüftung befindet sich ebenso in der Ausführung.

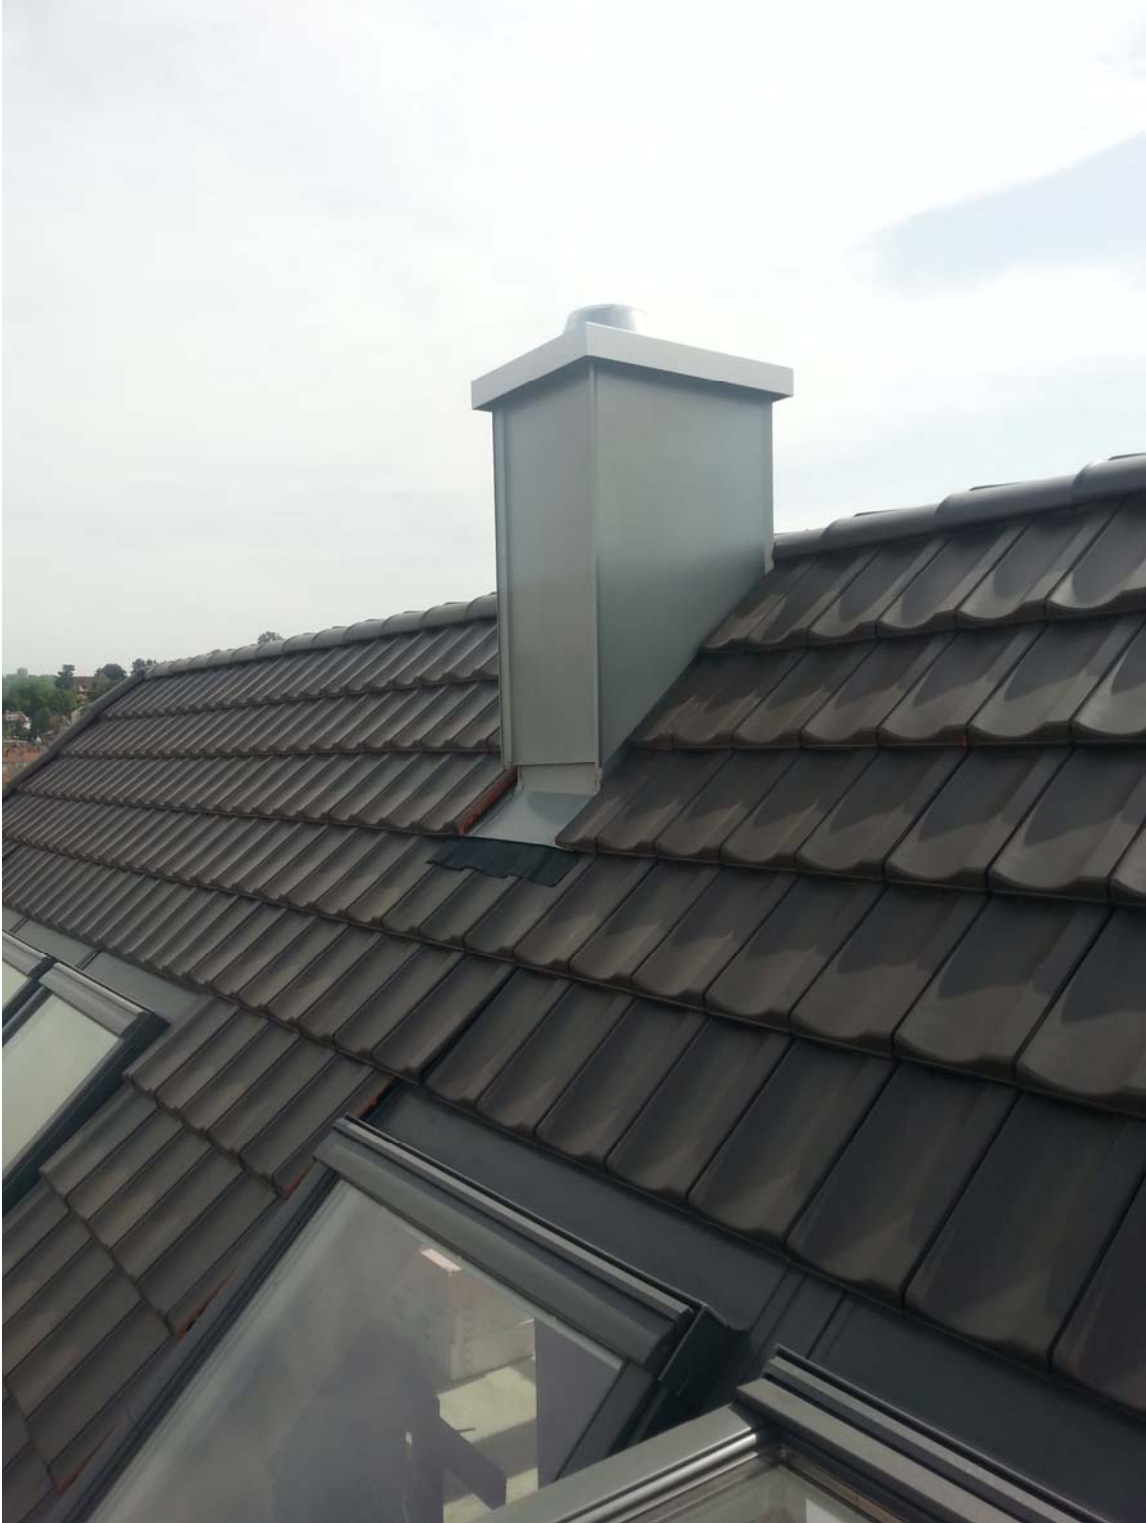
#### 5. Zimmermann- / Dachdeckungsarbeiten

Der Zimmermann hat sein Gewerk vollständig hergestellt. Die Ziegel und die Dachflächenfenster wurden angebracht. Die Dachabdichtungsarbeiten sind größtenteils fertiggestellt.

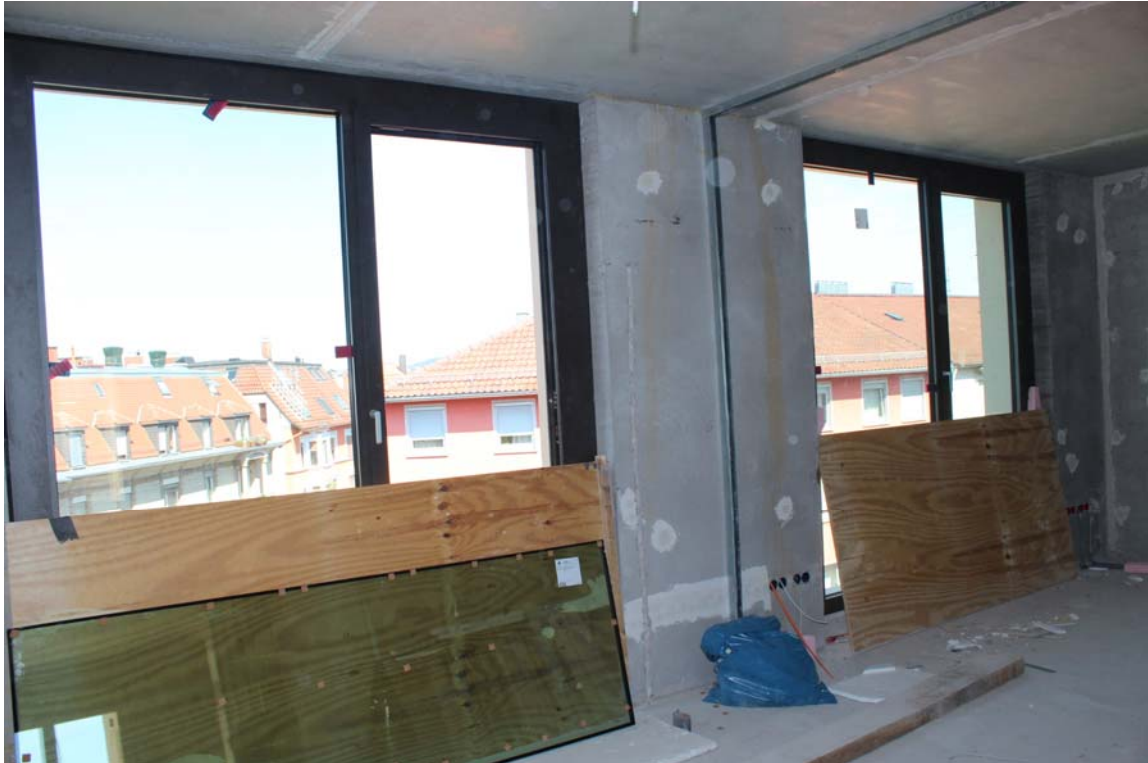
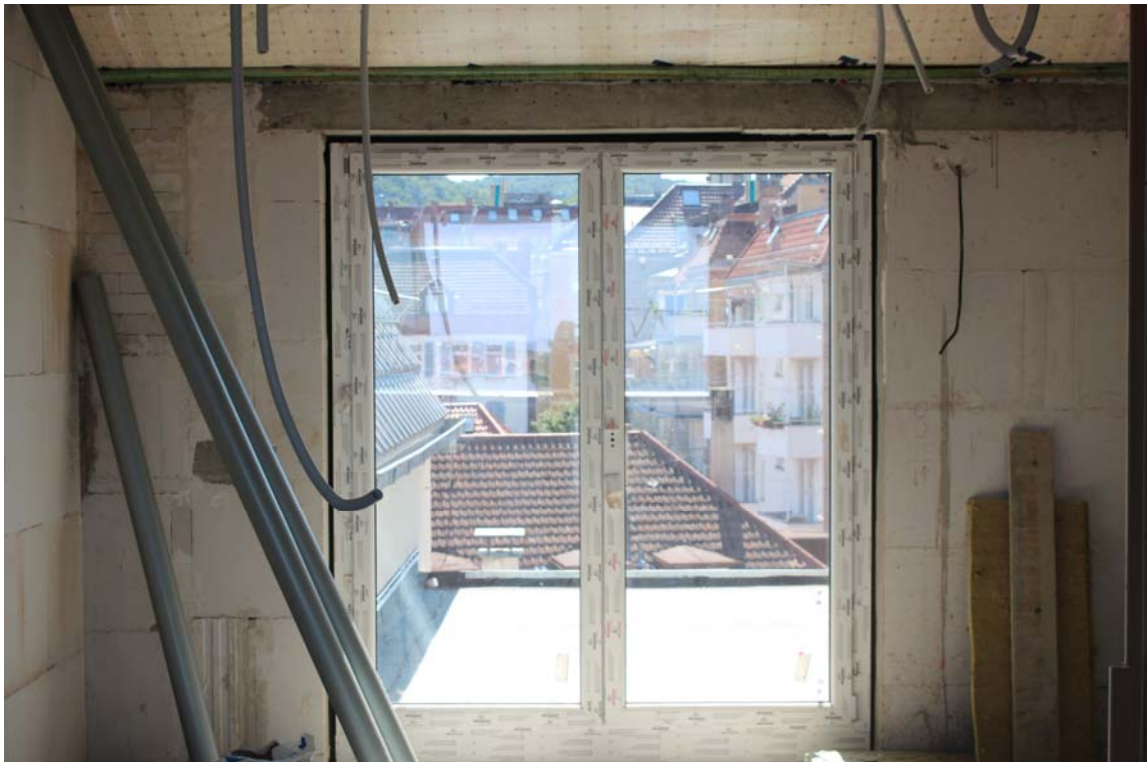
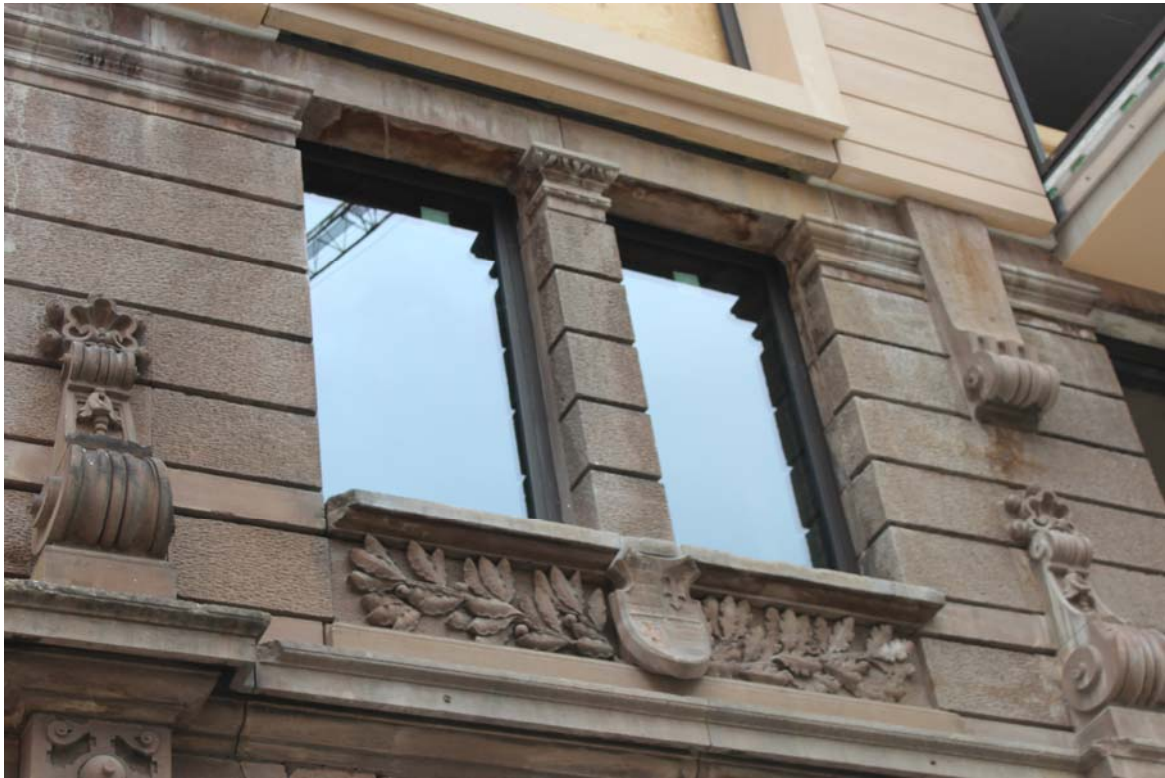
## 6. Fensterarbeiten

Die Kunststoff- und Alufenster wurden größtenteils angebracht.

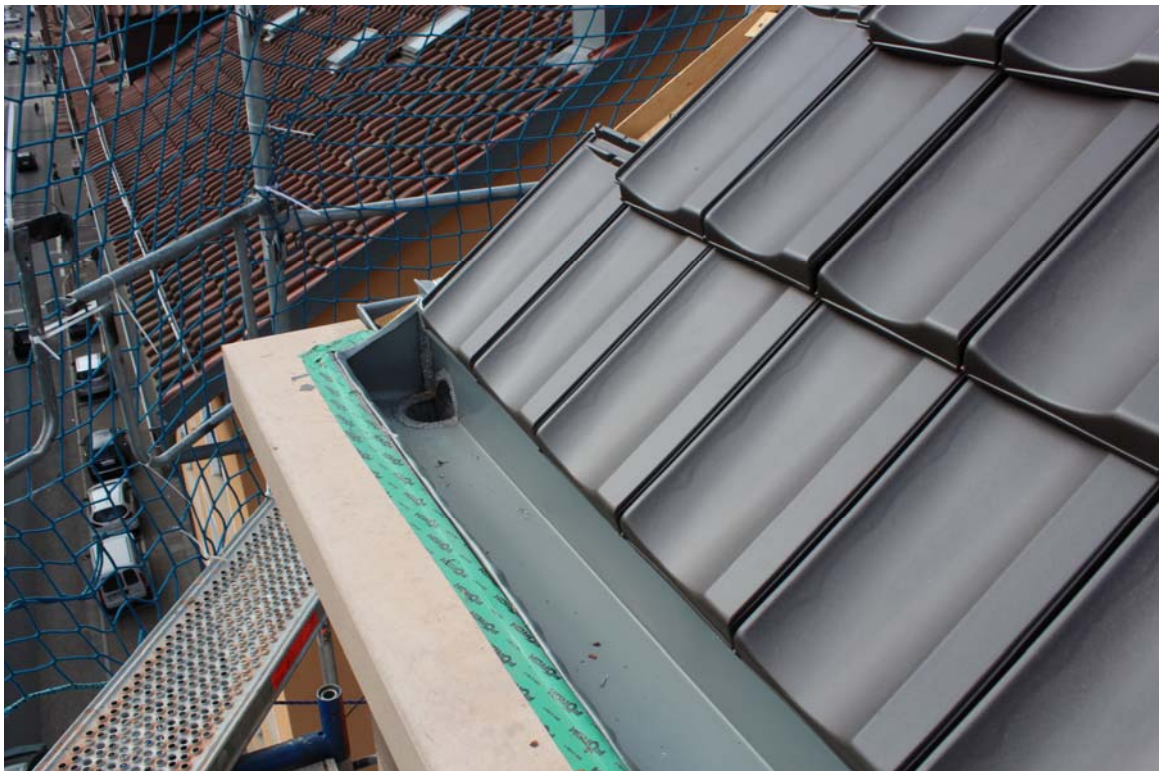
## 7. Klempnerarbeiten

Der Klempner hat die Außendachrinnen und Attikaabdeckungen angebracht.

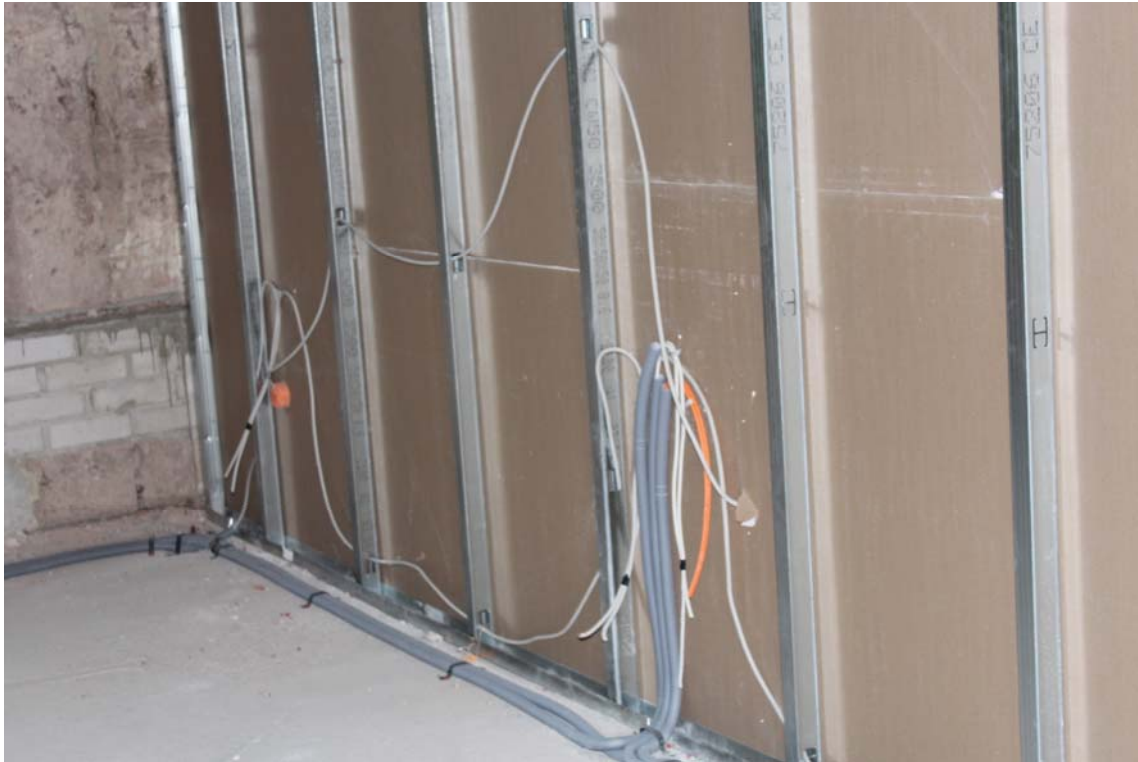
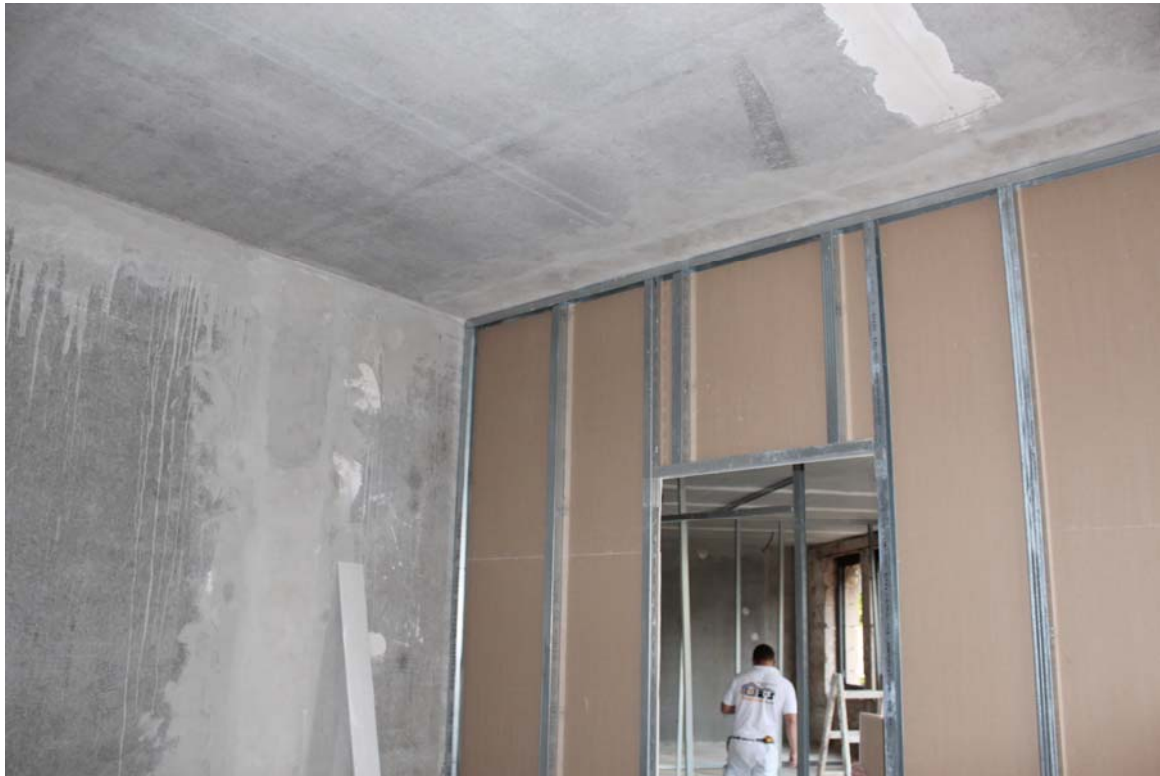
## 8. Trockenbauarbeiten

Das Metall-Ständerwerk zur einseitigen Beplankung mit Gipskartonplatten ist angebracht. Nach der Elektro- und HLS Installation werden die Wände vollständig fertiggestellt.
